## ESTUDIO DE FACTORES MEDIOAMBIENTALES QUE INTERVIENEN EN LA OCURRENCIA DE DESLIZAMIENTOS EN EL CERRO SUSANGA (CHIMBO, ECUADOR).

Enrique Acosta, Eva Gavilanes, Giovanni García, Morayma Meza, Mongómeri Naranjo, Rosalía Muñoz, Carlos Ocampo, Abelardo Paucar y Alberto Cárdenas.

## RESUMEN

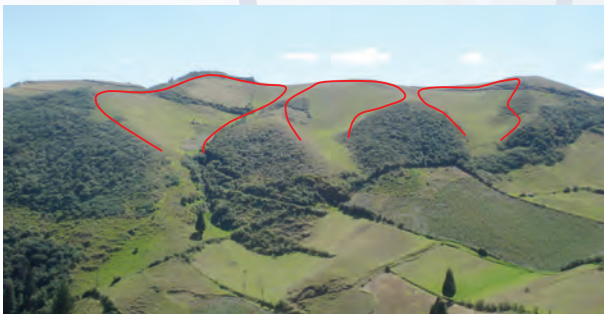
Figura 2.- Cicatrices de antiguos deslizamientos en la zona de divisoria.

En este trabajo se han identificado numerosos deslizamientos (Figs. 2 - 13) de diferentes dimensiones y en distintos sectores del cerro, tanto en la parte alta como en la parte baja. Las siguientes figuras ilustran algunos ejemplos de estos deslizamientos.

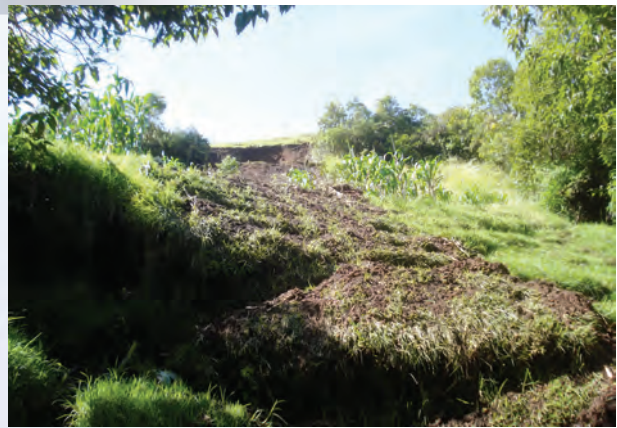
Figura 3.- Deslizamiento-flujo en zona arbolada.

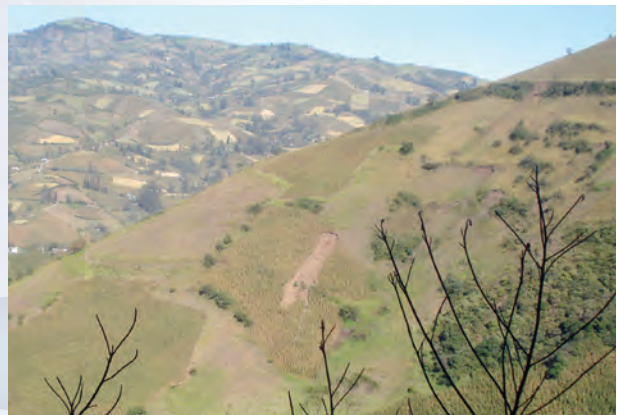
Figura 4.- Deslizamiento-flujo en ladera abierta.

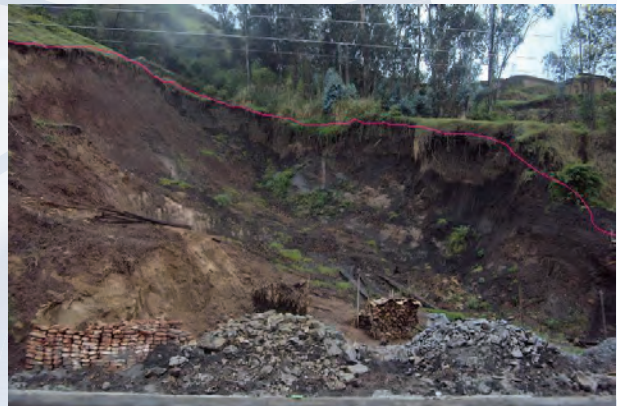
Figura 5.- Cicatriz de deslizamiento junto a vía Panamericana.

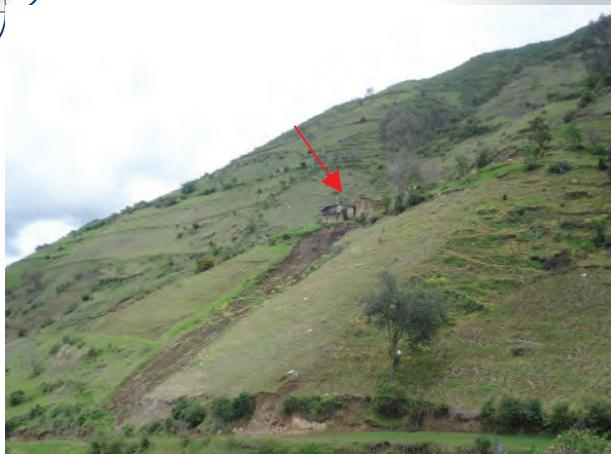
Figura 6.- Deslizamiento-flujo y vivienda ubicada en la parte alta del mismo.

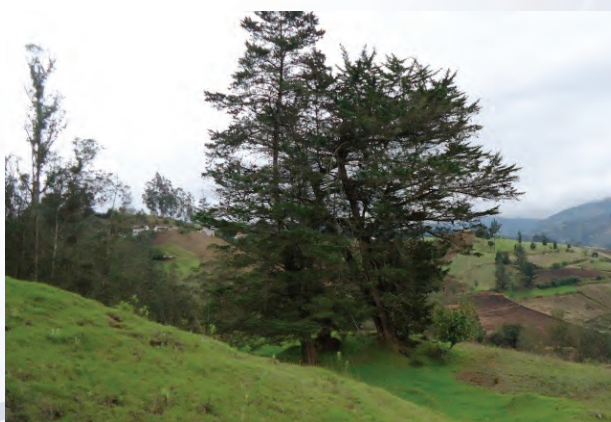
Figura 7.- Árboles inclinados y troncos curvos por deslizamiento rotacional.

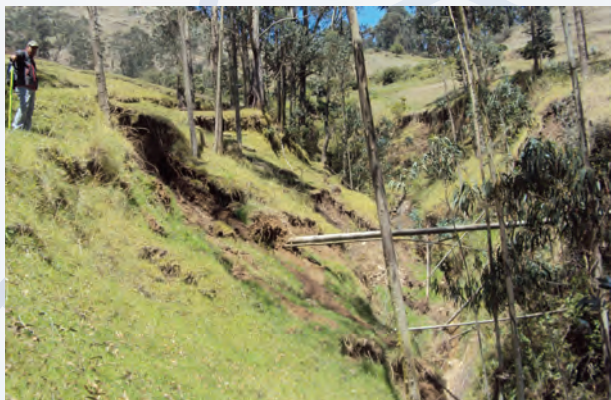
Figura 8.- Cicatrices de deslizamiento junto a incisión fluvial.

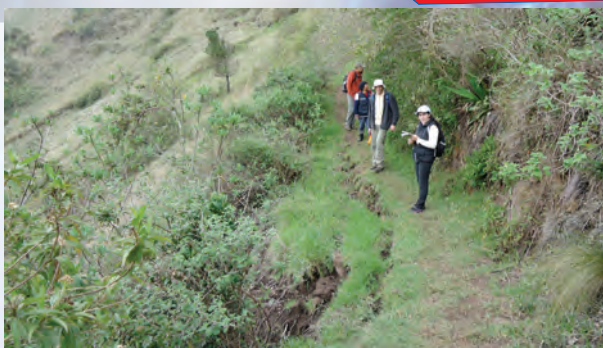
Figura 9.- Cicatrices de deslizamiento junto a sendero.

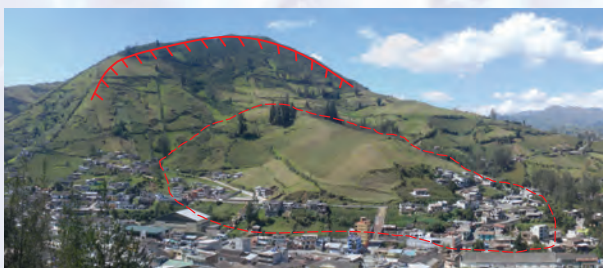
Figura 10.- Deslizamiento del flanco sur del cerro Susanga.

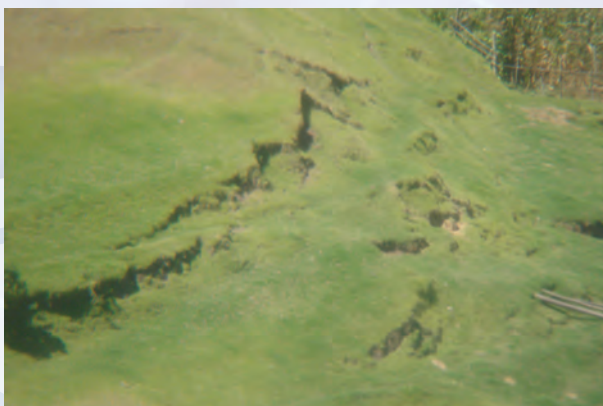
Figura 11.- Cicatrices de deslizamiento en ladera no cultivada.

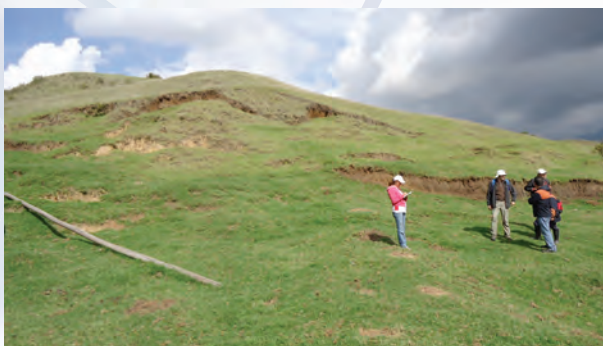
Figura 12.- Cicatrices de deslizamiento en ladera no cultivada.

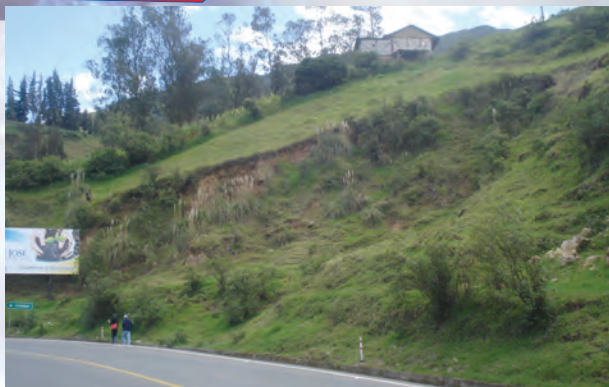
Figura 13.- Cicatric de deslizamiento junto a vía Panamericana.

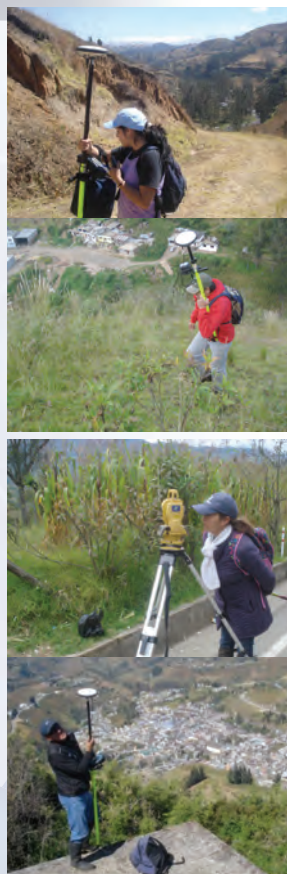
Inicialmente se ha realizado un levantamiento topográfico del cerro mediante estación total Topcon serie GTO-3100-W y GPS de precisión o diferencial MAGELLAN ProMark 3 RTK (Fig. 14) y mediante OziExplorer, Global Mapper y ArcGIS.

Figura 14.- Levantamiento topográfico con GPS diferencial y estación total.

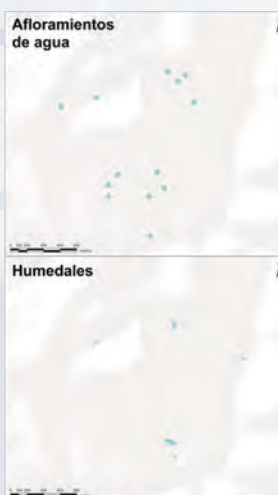
A continuación se superpone toda la información considerada con la ayuda del álgebra de mapas de ArcGIS. El mapa resultante está compuesto por una serie de polígonos que contienen información sobre la suma de los pesos de las diferentes capas de información considerada (Fig. 21). Dicha suma representa el valor de susceptibilidad al deslizamiento.

Figura 21.- Superposición de capas y álgebra de mapas.

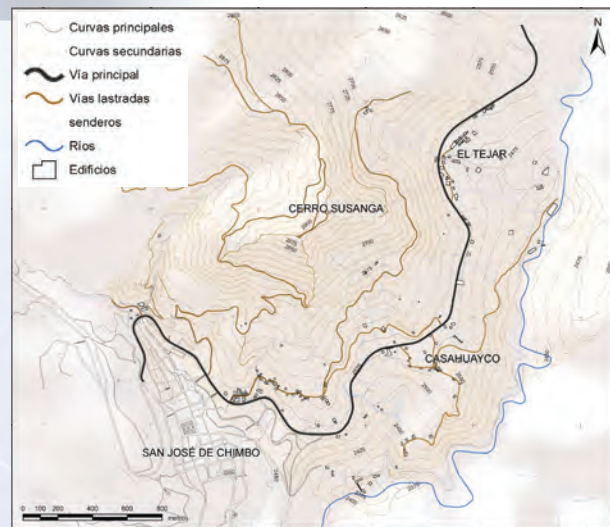
Se ha obtenido un mapa topográfico (Fig. 22) en coordenadas UTM con curvas de nivel cada 5 metros. Este mapa, junto con la ortofoto de Google Earth ha servido para georreferenciar las cartografías realizadas en este trabajo (geomorfología y usos del suelo), para obtener el modelo digital de elevaciones y el mapa de pendientes, indispensable para el cálculo de susceptibilidad.

Figura 22.- Mapa topográfico del cerro Susanga.

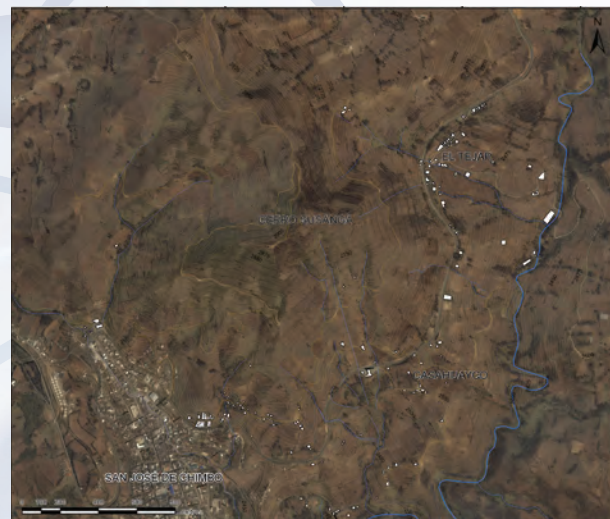
Se ha obtenido un mosaico de cuatro ortofotos capturadas de Google Earth y georreferenciadas sobre el mapa topográfico (Fig. 23). Esta ortofoto, junto con el mapa topográfico, ha servido para cartografiar y georreferenciar los elementos de los mapas geomorfológico y de usos del suelo).

Figura 23.- Ortofoto del cerro Susanga.

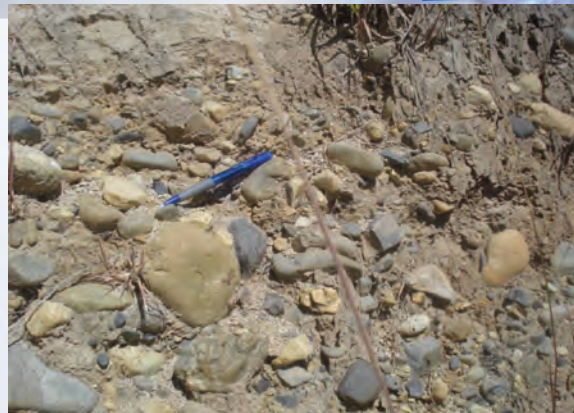
- Depósitos coluviales (Dc): aparecen el sector sur del cerro, junto a San José de Chimbo. Son depósitos cuaternarios y corresponden a derrumbios de ladera, masas deslizadas y flujos (Fig. 26).

Figura 26.- Imagen de depósito coluvial.

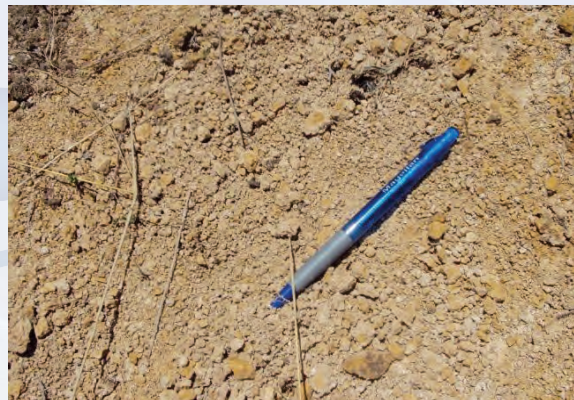
- Formación Volcánicos Guaranda (PG): Tobas andesíticas, de edad cuaternaria con una permeabilidad de baja a media, a veces tectonizadas y fácilmente deleznable.

Figura 27.- Imagen de toba andesítica tectonizada y deleznable.

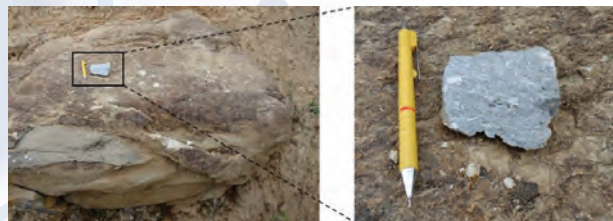
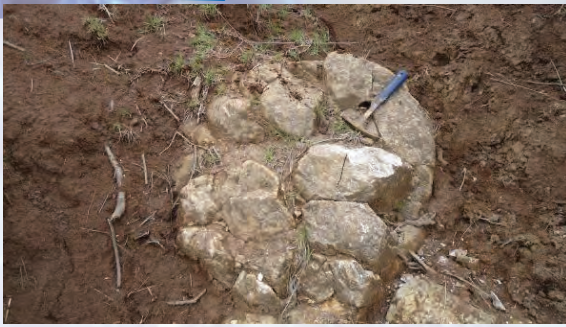
- Formación volcánicos Lourdes (PI-PL): Dacitas porfídicas de edad Terciaria con fenocristales de cuarzo y plagioclasa. Son de color blanco y debido a la alteración hidrotermal y meteorización aparecen frecuentemente alteradas a caolín de color rojizo (Fig. 28). Afloran en la parte superior del cerro y su permeabilidad es muy baja.

Figura 28.- Imágenes de afloramientos de roca dacítica de la Formación Lourdes, arriba fresca y abajo meteorizada.

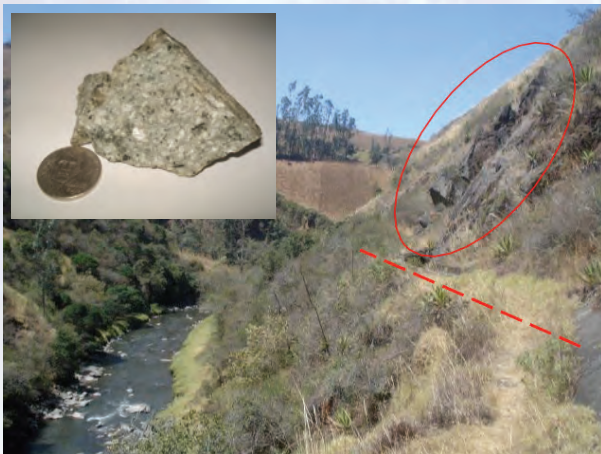
- Intrusiones granodioríticas (gd): Al sur, cerca del río Chimbo, aparecen cuerpos intrusivos de tipo granodiorítico (Fig. 29).

Figura 29.- Imagen del afloramiento de granodiorita y detalle de este tipo de roca.

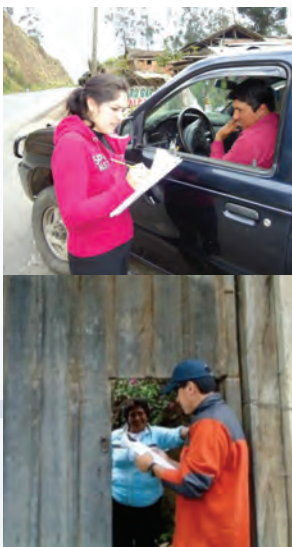
Figura 41.- Encuesta a la población.

Según la encuesta realizada a organismos públicos y población (Fig. 41) de la zona de estudio, existe un desconocimiento total sobre gestión del riesgo, no existe comité barrial, comité de emergencia, no han recibido capacitación alguna sobre estrategias de prevención frente a eventos adversos. Además, no existe ningún tipo de ordenamiento urbano ni rural en el cantón.

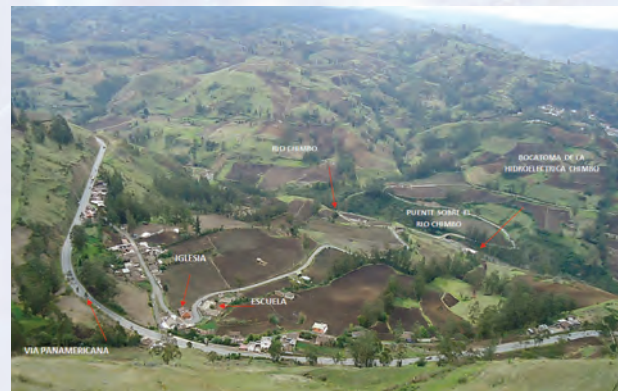
Figura 43. Imagen de los elementos expuestos de la zona de El Tejar.

- En el *flanco Este* la principal población es El Tejar con 158 habitantes y 54 familias, según el Centro de Salud de San José de Chimbo. El número de viviendas es aproximadamente el mismo que el de familias. Las viviendas son antiguas lo cual hace aumentar su vulnerabilidad. El 76 % de los edificios se encuentra en zonas de baja susceptibilidad, el 20 % en zonas de media y el 4 % en zonas de alta susceptibilidad a los deslizamientos. Los tres edificios expuestos a un mayor riesgo se encuentran en una fuerte pendiente, inmediatamente por debajo del escarpe de la falla normal-dextral de Susanga. La vía Panamericana discurre por zonas de susceptibilidad media excepto en su extremo norte, que lo hace por zonas de baja susceptibilidad. El canal de riego desciende desde la divisoria del cerro por zonas de susceptibilidad alta a media, atraviesa la población El Tejar y continúa ladera abajo por zonas de baja susceptibilidad hasta desembocar en el río Chimbo junto a la central hidroeléctrica.

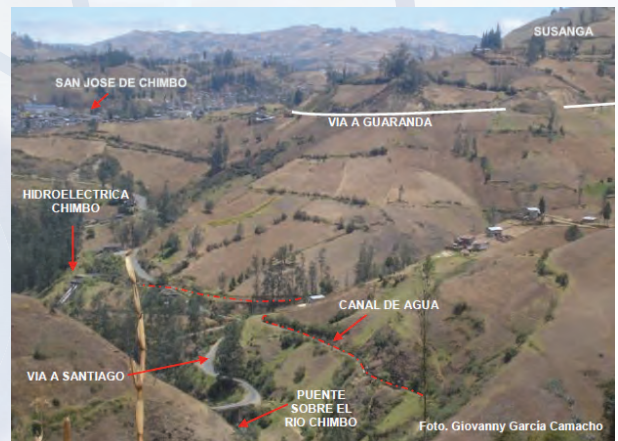
- En el *flanco Sureste*, los elementos expuestos son (Fig. 44): La vía Panamericana; la estación de servicio del sindicato de chóferes de San José de Chimbo; la comunidad de Casahuayco; viviendas dispersas; el canal de agua de la hidroeléctrica Chimbo, ubicado en la parte baja de la ladera bordeando el río Chimbo, en el cual se han identificado deslizamientos (Fig. 45) y pequeños desprendimientos; planta hidroeléctrica de San José de Chimbo; así como zonas agrícolas y ganaderas.

Figura 44.- Elementos expuestos en el flanco sureste.

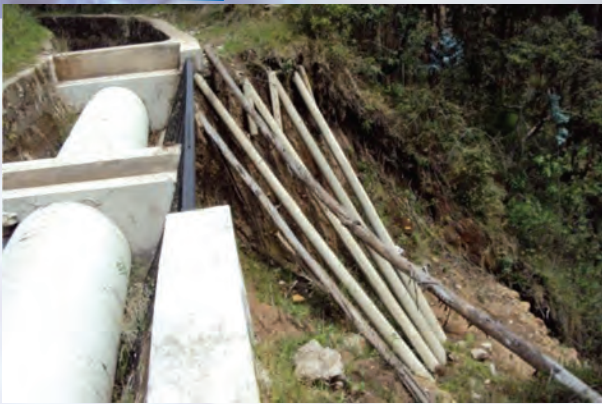
Figura 45.- Apuntalamiento del canal de agua para afianzar su posición.

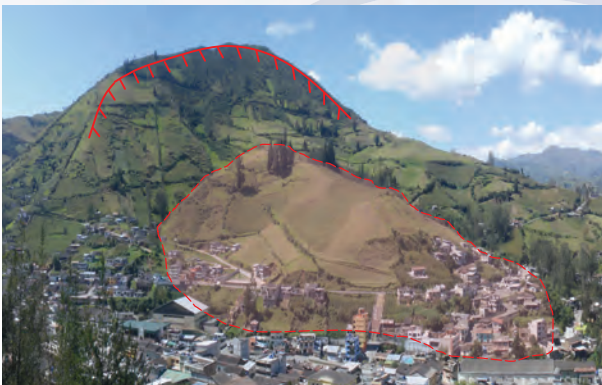
La reactivación del gran deslizamiento-flujo de este flanco provocaría cuantiosos daños en los elementos antrópicos situados sobre y al pie del deslizamiento (Fig. 46): vía panamericana y los barrios Crus Loma, El Guabo, Shamanga y San José.

Figura 46.- Vista Panorámica del Flanco Sur del Cerro Susanga con la masa deslizada y su cicatriz. Se puede apreciar la vía panamericana y los barrios Crus Loma, El Guabo, Shamanga y San José.

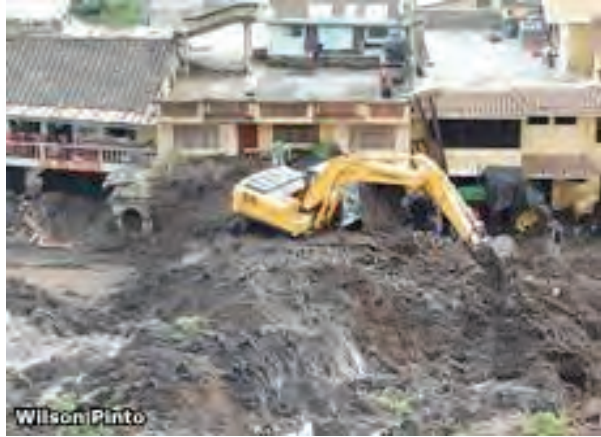
Figura 49.- Imagen de evidencia de un gran deslizamiento.

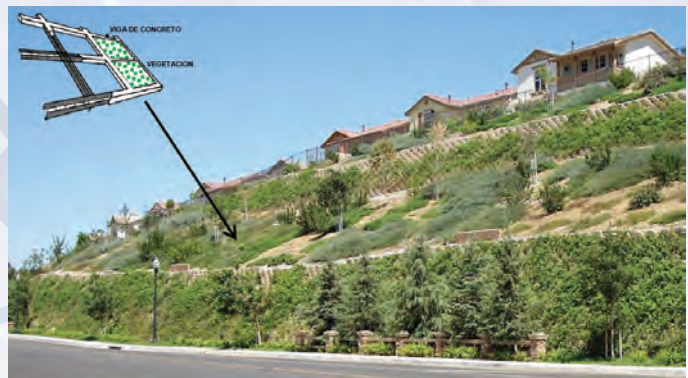
Figura 51.- Vigas de hormigón armado para confinar la vegetación.

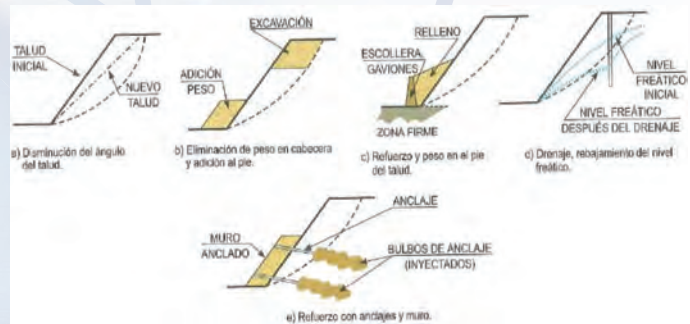
Figura 52.- Ejemplos de la modificación de la geometría de una ladera para aumentar su coeficiente de seguridad. Tomada de González de Vallejo (2006).
